Commune : **LE CROISIC**

## Rue du Pilori

**1** Repère(s) sur le site

**28 février 2010**

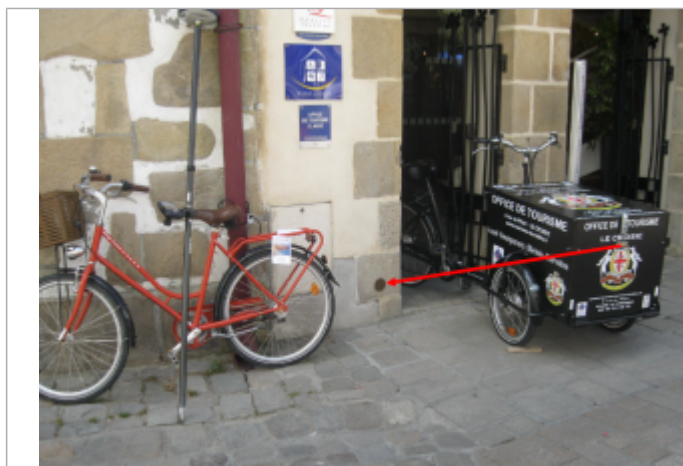
**Texte :** 2010 Xynthia

Photo repère Xynthia 2010

**Altitude de la référence (en m) :** 3.780 m

**Altitude calculée de l'eau (en m) :** 3.78
