Commune : MONTREUIL

Rivière : L' Eure

## Echelle limnimétrique en rive gauche de l'Eure, en amont du pont de la RD 303.

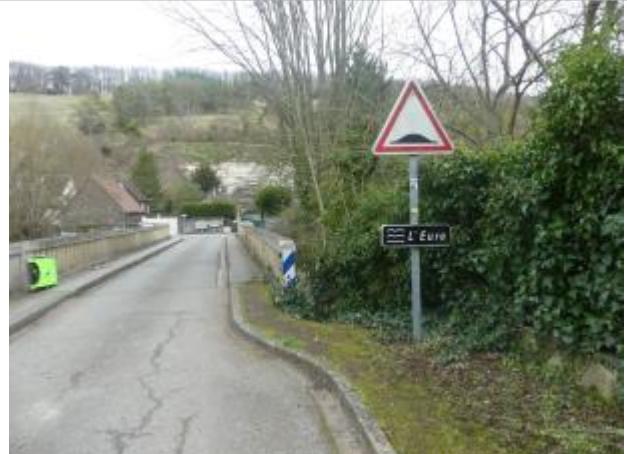
Vue depuis la RD303, l'échelle est en contrebas (source : U2HE SACN)

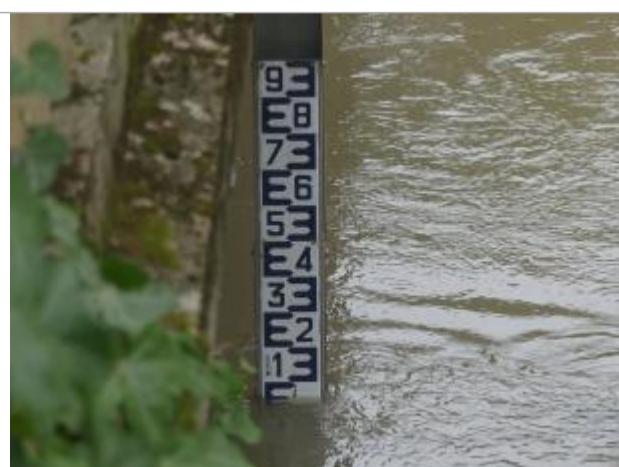
**8 Mars 2020**Nature de l'inondation : **Débordement de cours d'eau**Nature du repère : **Photographie****Commentaires :** Hauteur d'eau observée lors de la crue est de 960 mm , 7 heures après la pointe de crue (crue suivie au niveau de la station de Saint-Georges-Motel plus en aval sur la rivière Eure). Repère pris en décrue. Pas de débordements à proximité du pont mais prononcés plus loin en aval et en amont.**GÉNÉRAL****Code :** WEB\_R\_202003173111**Date de mise à jour :****Auteur :** Ghubert

Vue sur l'échelle, en zoom, lors de l'événement (source : U2HE SACN)
