Commune : SAINT-GEORGES-MOTEL

Rivière : L' Eure

## Portail vert au 40 route d'Abondant.

### GÉNÉRAL

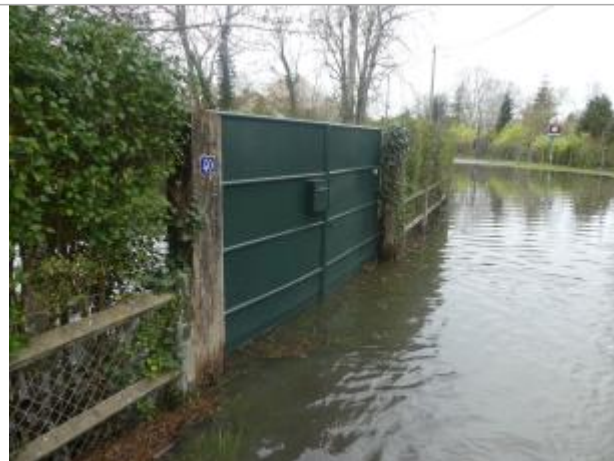
Vue sur le portail (source : UZHE SACN)

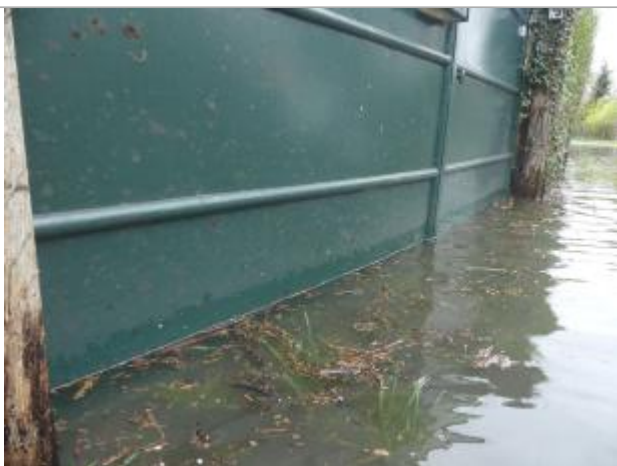
**Commentaires :** Niveau d'eau à 9 cm au-dessus du sol. Sans doute pas loin du niveau maximum. La trace d'humidité plus élevée est sans doute due aux multiples passages sur la route qui ont créés des remous contre le portail.

Vue sur le niveau d'eau (source : UZHE SACN)
