Commune : SAINT-GEORGES-MOTEL

Rivière : L' Eure

Portail vert au 40 route d'Abondant.

Code : WEB_S_202205294352_1_1 **Date de mise à jour :** 17/03/2020

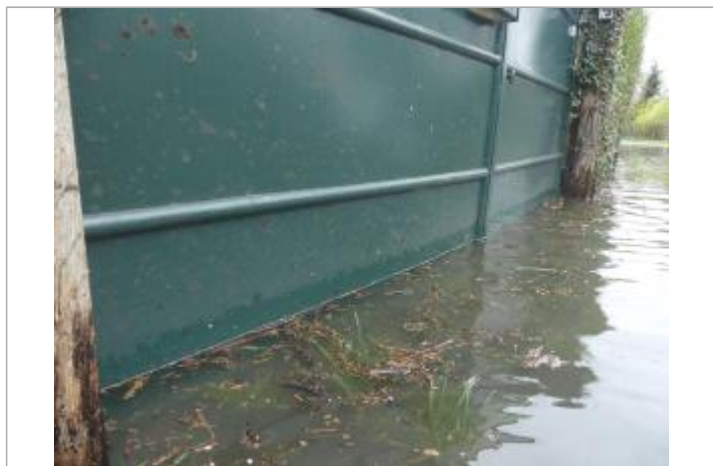
Commentaires : Niveau d'eau à 9 cm au-dessus du sol. Sans doute pas loin du niveau maximum. La trace d'humidité plus élevée est sans doute due aux multiples passages sur la route qui ont créés des remous contre le portail.

Vue sur le niveau d'eau (source : UZHE SACN)
