Commune : SAINT-GEORGES-MOTEL

Rivière : L' Eure

Portail vert au 40 route d'Abondant.

Code : WEB_S_202205294352_1_1 **Date de mise à jour :** 17/03/2020

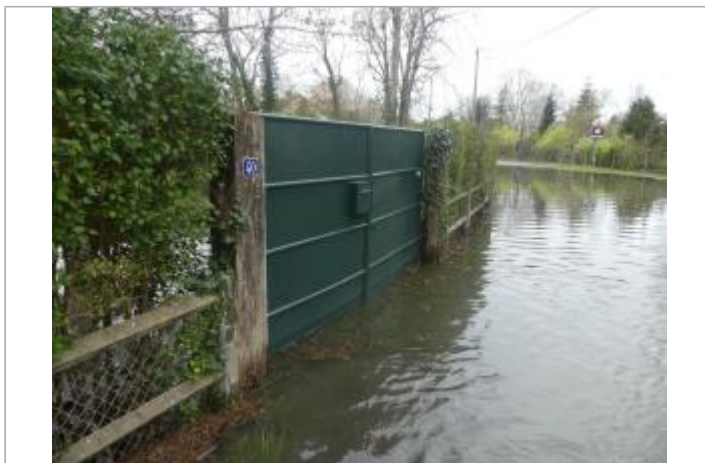
Vue sur le portail (source : UZHE SACN)

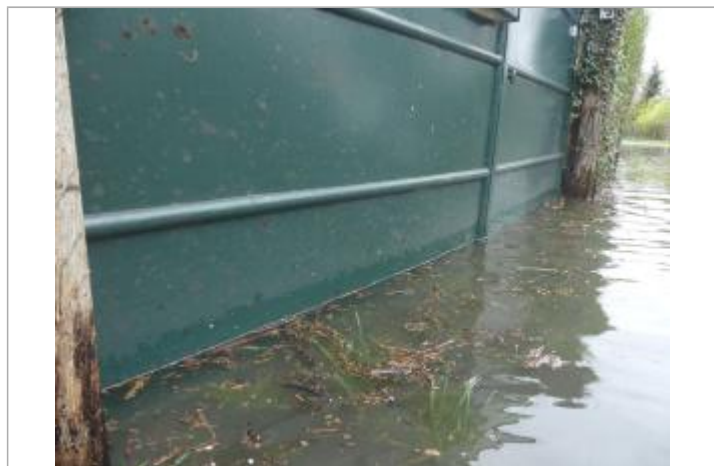
Commentaires : Niveau d'eau à 9 cm au-dessus du sol. Sans doute pas loin du niveau maximum. La trace d'humidité plus élevée est sans doute due aux multiples passages sur la route qui ont créés des remous contre le portail.

Vue sur le niveau d'eau (source : UZHE SACN)
