Commune : **CALORGUEN**Rivière : **La Rance****Ecluse de Boutron****4**

**GÉNÉRAL****Unité de gestion :** Vilaine-Côtière Bretons**Code :** SPC VCB 22100-002**Date de mise à jour :** 19/10/2021**Auteur :** SPC VCB

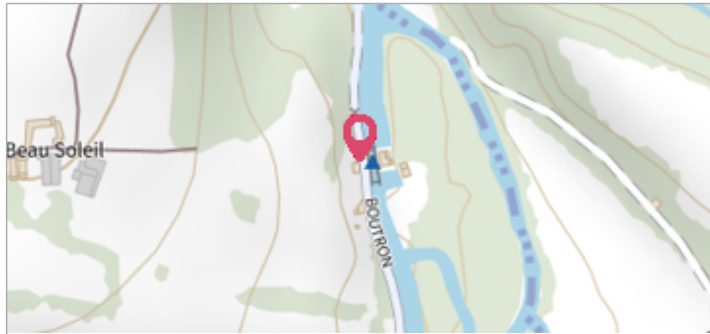
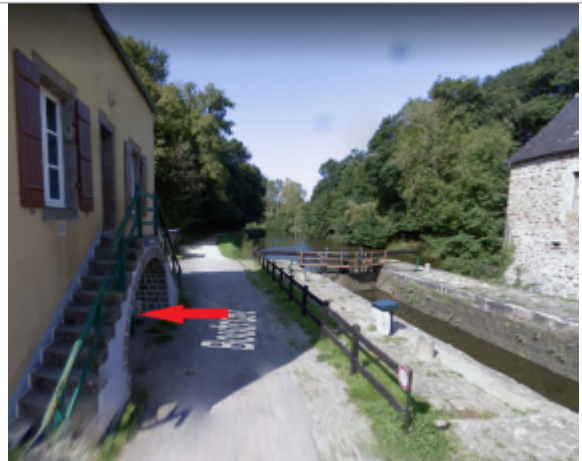
Vue d'ensemble du site

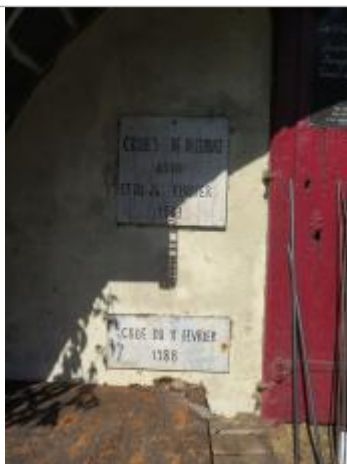
**MARQUE****Texte :** 99**Maximum de l'inondation :** Oui**Visibilité :** Non**État du repère :** Disparu**Pérennité :** Aucune**Repère calculé :** Non**PHEC :** Non**SOURCE DE REPÉRAGE :** VISITE TERRAIN SPC VCB 08/06/2018 - 08/06/2018**Organisme :** SPC Vilaine - Côtière bretons**MARQUE À LA PEINTURE À COTÉ DE LA PLAQUE DES CRUES DE 1910 ET 1933 - 19/01/2001****Organisme :** Bureau d'études**Commentaires sur le nivellement :** La marque est visible sur la photo de 2001 mais a disparu sur celle de 2019**Référence nivelée :** Marque d'inondation**Description référence du repère :** marque à la peinture à côté de la plaque des crues de 1910 et 1933**Système altimétrique :** NGF IGN 1969 (système normal)**Altitude de la référence (en m) :** 10.820 m**Altitude calculée de l'eau (en m) :** 10.82 m

repères sur la maison éclusière photo de 2019
