Commune : **ANDEL**Rivière : **Le Guessant****lieu\_dit "La Côte" à Andel près du Guessant****1** Repère(s) sur le site**GÉNÉRAL****Unité de gestion :** Vilaine-Côtiers Bretons**Code :** SPC\_Andel\_L6**Date de mise à jour :** 26/03/2020**Auteur :** SPC VCB

**28 décembre 1999**Nature de l'inondation : **Débordement de cours d'eau**Altitude calculée de l'eau : **43.95 m**Nature du repère : **Laisse d'inondation****GÉNÉRAL****Code :** SPC\_Andel\_L6-01**Date de mise à jour :****Auteur :** SPC VCB

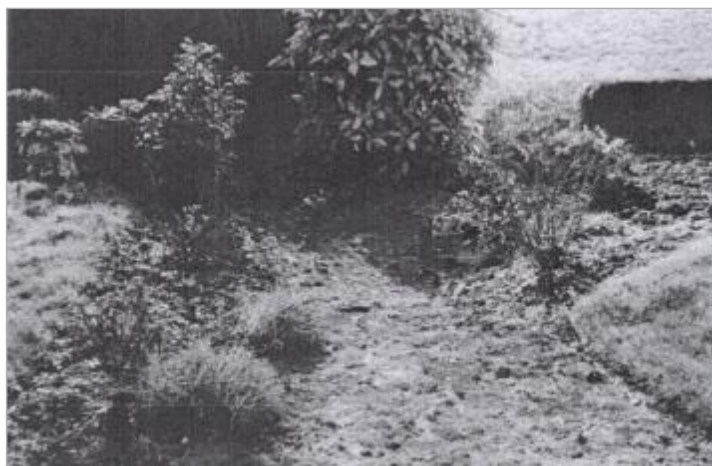
Pierre indiquant le niveau atteint par l'inondation (photo de 2000)

**MARQUE****Maximum de l'inondation :** Oui**Visibilité :** Non**État du repère :** Disparu**Pérennité :** Aucune**Repère calculé :** Non**PHEC :** Non**SOURCE DE REPÉRAGE : CAMPAGNE ATLAS ZONE INONDABLE 2001 - 06/07/2019****Type de repérage :** Campagne de terrain post-inondation**Organisme(s) :** SPC Vilaine - Côtiers bretons**LE REPÈRE DE L'INONDATION A ÉTÉ NIVELÉ RAPIDEMENT MAIS EST AUJOURD'HUI (2020) DISPARU - 13/01/2000****Méthode :** Non renseigné**Organisme :** GEOMEXPERT**Commentaires sur le nivellement :** La pierre servant de repère a disparu aujourd'hui (2020) mais elle a été nivelée rapidement. L'altitude de l'inondation est donc jugée valable.**Référence nivelée :** Marque d'inondation**Description référence du repère :** La pierre servant de repère a disparu aujourd'hui (2020)**Système altimétrique :** NGF IGN 1969 (système normal)**Altitude de la référence (en m) :** 43.950 m**Altitude calculée de l'eau (en m) :** 43.95
