Commune : **LAMBALLE-ARMOR**

Rivière : **Le Gouessant**

## 5 rue Saint Jacques à Lamballe

**Code :** SPC\_Lamballe\_001

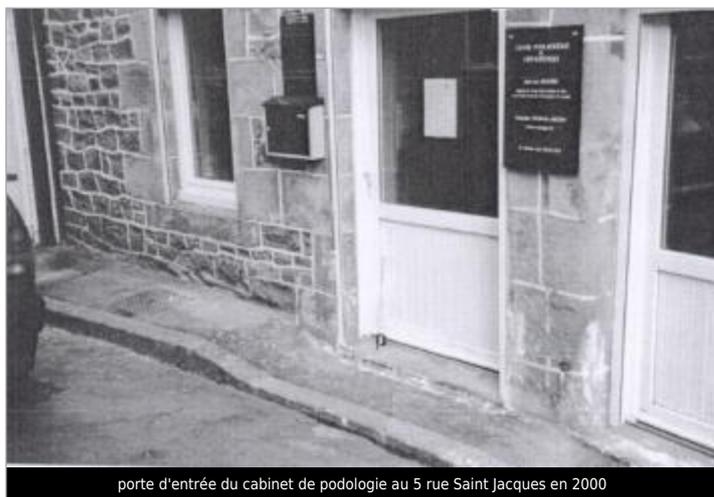
porte d'entrée du cabinet de podologie au 5 rue Saint Jacques en 2000

**Commentaires sur le nivellement :** La laisse de crue à l'intérieur du cabinet de podologie (en 1999) a été reportée à l'extérieur au niveau du seuil de la porte d'entrée.

**Description référence du repère :** seuil de la porte d'entrée du 5 rue Saint Jacques

**Différence entre le niveau d'eau et la référence (en m) :** 0.500 m

**Altitude calculée de l'eau (en m) :** 48.62
