Commune : **LAMBALLE-ARMOR****Garage automobile**Rivière : **Le Gouessant****1** Repère(s) sur le site**GÉNÉRAL****Unité de gestion :** Vilaine-Côtiers Bretons**Code :** SPC_Lamballe_004**Date de mise à jour :** 27/03/2020**Auteur :** SPC VCB

Garage automobile rue du docteur Lavergne

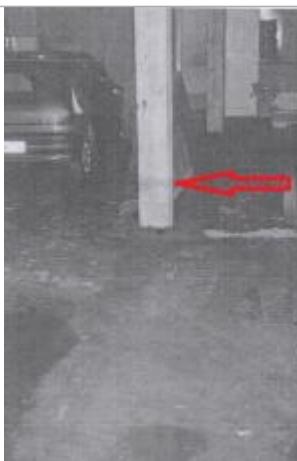
Laisse de crue sur la colonne à l'intérieur du garage automobile en 2000

MARQUE**Maximum de l'inondation :** Oui**Visibilité :** Non**État du repère :** Moyen**Pérennité :** Moyenne**Repère calculé :** Non**PHEC :** Non**SOURCE DE REPÉRAGE : CAMPAGNE ATLAS ZONE INONDABLE****2001 - 06/07/2019****Type de repérage :** Campagne de terrain post-inondation**Organisme :** SPC Vilaine - Côtiers bretons**LAISSE DE CRUE SUR UNE COLONNE À L'INTÉRIEUR DU GARAGE AUTOMOBILE - 13/01/2000****Méthode :** Cheminement topographique**Organisme :** GEOMEXPERT**Commentaires sur le nivelllement :** Le site a beaucoup évolué depuis la crue de décembre 1999, mais le nivelllement de la laisse de crue a été réalisé rapidement, elle est donc jugée valable.**Référence nivélée :** Autre type de référence**Description référence du repère :** sol au niveau de la colonne de béton à l'intérieur du garage automobile**Système altimétrique :** NGF IGN 1969 (système normal)**Altitude de la référence (en m) :** 45.800 m**Différence entre le niveau d'eau et la référence (en m) :** 0.440 m**Altitude calculée de l'eau (en m) :** 46.24
