Commune : **LAMBALLE-ARMOR****Garage automobile**Rivière : **Le Gouessant****1** Repère(s) sur le site**GÉNÉRAL****Unité de gestion :** Vilaine-Côtiers Bretons**Code :** SPC_Lamballe_004**Date de mise à jour :** 27/03/2020**Auteur :** SPC VCB

Garage automobile rue du docteur Lavergne

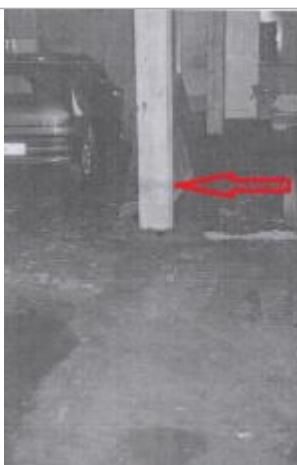
Laisse de crue sur la colonne à l'intérieur du garage automobile en 2000

MARQUE**Maximum de l'inondation :** Oui**Visibilité :** Non**État du repère :** Moyen**Pérennité :** Moyenne**Repère calculé :** Non**PHEC :** Non**SOURCE DE REPÉRAGE : CAMPAGNE ATLAS ZONE INONDABLE****2001 - 06/07/2019****Type de repérage :** Campagne de terrain post-inondation**Organisme :** SPC Vilaine - Côtiers bretons**LAISSE DE CRUE SUR UNE COLONNE À L'INTÉRIEUR DU GARAGE AUTOMOBILE - 13/01/2000****Méthode :** Cheminement topographique**Organisme :** GEOMEXPERT**Commentaires sur le nivelllement :** Le site a beaucoup évolué depuis la crue de décembre 1999, mais le nivelllement de la laisse de crue a été réalisé rapidement, elle est donc jugée valable.**Référence nivélée :** Autre type de référence**Description référence du repère :** sol au niveau de la colonne de béton à l'intérieur du garage automobile**Système altimétrique :** NGF IGN 1969 (système normal)**Altitude de la référence (en m) :** 45.800 m**Différence entre le niveau d'eau et la référence (en m) :** 0.440 m**Altitude calculée de l'eau (en m) :** 46.24 m
