Commune : **ROUEN** | Rivière : **La Seine**

**Banc en ciment, Quai de Seine.**

**Unité de gestion :** Seine aval-Côtiers Normands  
**Code :** WEB\_S\_202009044918    **Date de mise à jour :** 17/10/2023  
**Auteur :** CONTRIB\_01

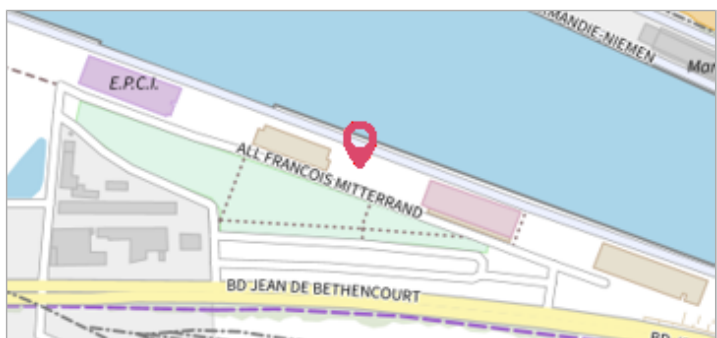
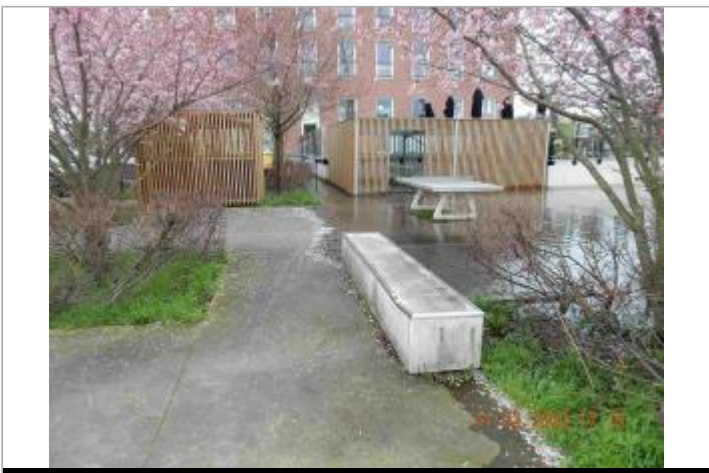
**Commentaires :** Banc en ciment sur Quai de Seine, rive gauche, à l'amont du bâtiment 107 dans un petit parc situé entre le Quai Jean De Bethencourt et l'allée François Mitterrand.

Banc en ciment sur Quai de Seine à l'Ouest du bâtiment 107

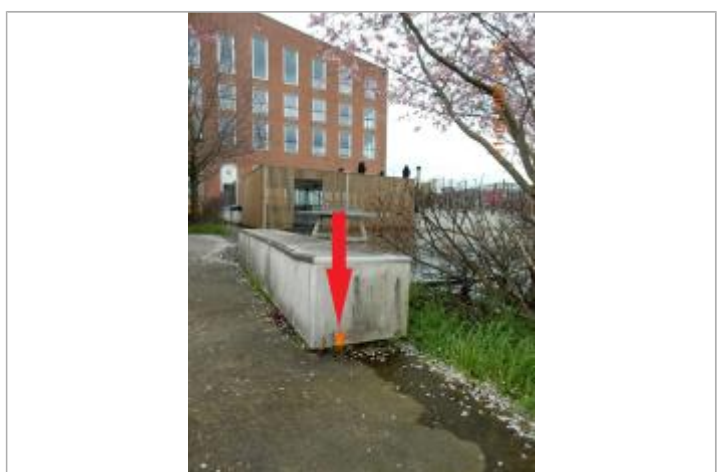
**Commentaires :** Marque de peinture sur banc en ciment à l'Est du bâtiment 107

**Maximum de l'inondation :** Oui  
**Visibilité :** Oui    **État du repère :** Bon  
**Pérennité :** Moyenne

Marque de peinture sur banc en ciment à l'Est du Bt 107

**Méthode :** GPS  
**Référence nivelée :** Marque d'inondation  
**Description référence du repère :** Marque de peinture au pied du banc en ciment  
**Système altimétrique :** NGF IGN 1969 (système normal)  
**Altitude de la référence (en m) :** 5.300 m  
**Altitude calculée de l'eau (en m) :** 5.3
