Commune : **ROUEN** | Rivière : **La Seine**

## Sol, Quai de Seine, à l'aval du Pont Corneille

**Unité de gestion :** Seine aval-Côtiers Normands  
**Code :** WEB\_S\_202005111443 **Date de mise à jour :** 05/10/2023  
**Auteur :** CONTRIB\_01

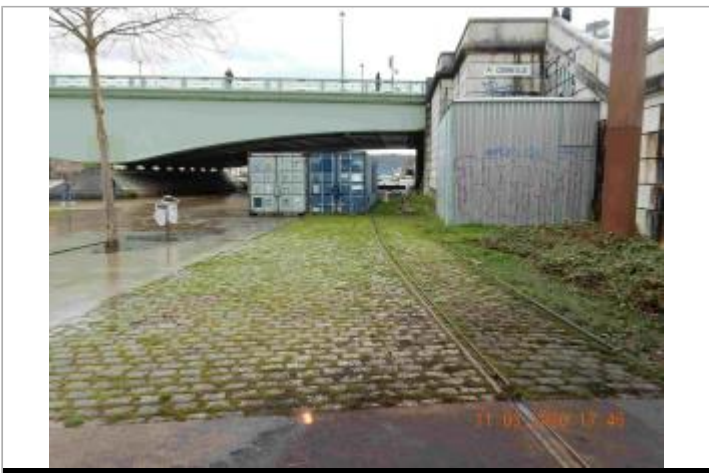
Quai de Seine à l'Ouest du pont Corneille

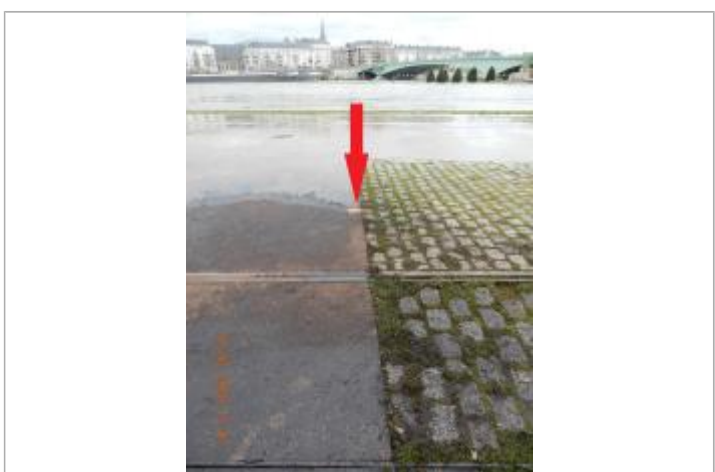
**Maximum de l'inondation :** Oui  
**Visibilité :** Oui **État du repère :** Bon  
**Pérennité :** Moyenne

Marque de peinture au sol sur le quai à l'Ouest du pont Corneille près des rails

**Méthode :** GPS  
**Référence nivelée :** Marque d'inondation  
**Description référence du repère :** Marque de peinture sur le sol, à la jonction des pavés et du bithume, près des rails ferrées  
**Système altimétrique :** NGF IGN 1969 (système normal)  
**Altitude de la référence (en m) :** 5.355 m  
**Altitude calculée de l'eau (en m) :** 5.355
