Commune : **LA BOUILLE**Rivière : **La Seine****Marche devant l'entrée de l' Atelier "La Kouturière", 5 place du Bateau.****1**

GÉNÉRAL**Unité de gestion :** Seine aval-Côtiers Normands**Code :** WEB_S_202203210502**Date de mise à jour :** 21/03/2022**Auteur :** CONTRIB_01

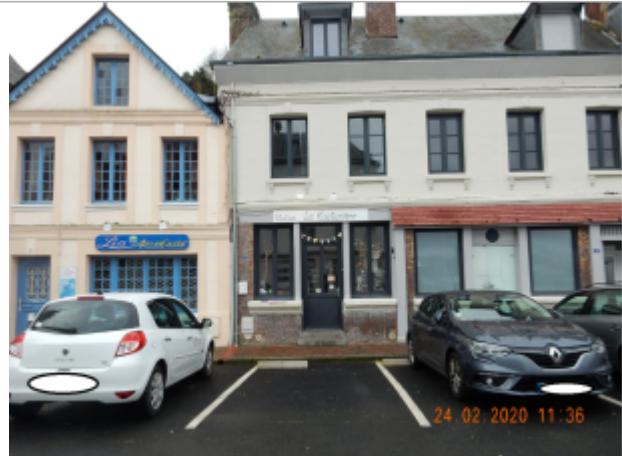
Atelier "La Kouturière" 5 place du Bateau

**13 Février 2020**Nature de l'inondation : **Fluvio-maritime**Altitude calculée de l'eau : **5.088 m**Nature du repère : **Témoignage oral****Commentaires :** Laisse de crue devant la porte d'entrée de la boutique sur la dernière marche en partant du bas.**GÉNÉRAL****Code :** WEB_R_202006083350**Date de mise à jour :****Auteur :** CONTRIB_01

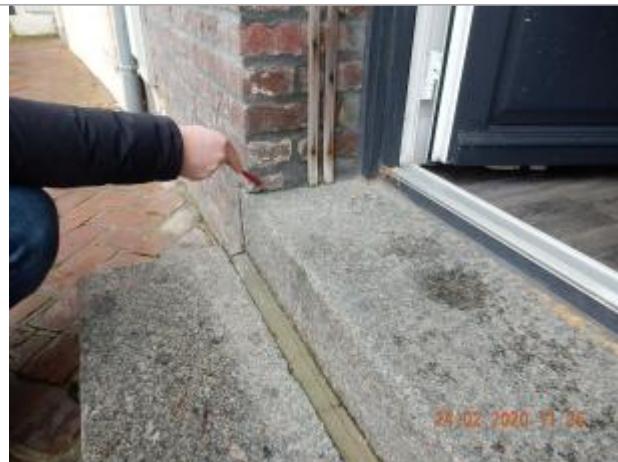
Laisse de crue devant la porte d'entrée de la boutique

1 CM AU DESSUS DE LA DERNIÈRE MARCHE AVANT LE SEUIL DE LA PORTE DU MAGASIN - 07/08/2020**Méthode :** GPS**Référence nivélée :** Marque d'inondation**Système altimétrique :** NGF IGN 1969 (système normal)**Altitude de la référence (en m) :** 5.088 m**Altitude calculée de l'eau (en m) :** 5.088
