Commune : **MAUNY**Rivière : **La Seine****Porte de garage au fond du jardin, 1303 route des Méandres (Quai de Seine).****2**

**GÉNÉRAL****Unité de gestion :** Seine aval-Côtiers Normands**Code :** WEB\_S\_202006081412**Date de mise à jour :** 15/03/2022**Auteur :** CONTRIB\_01

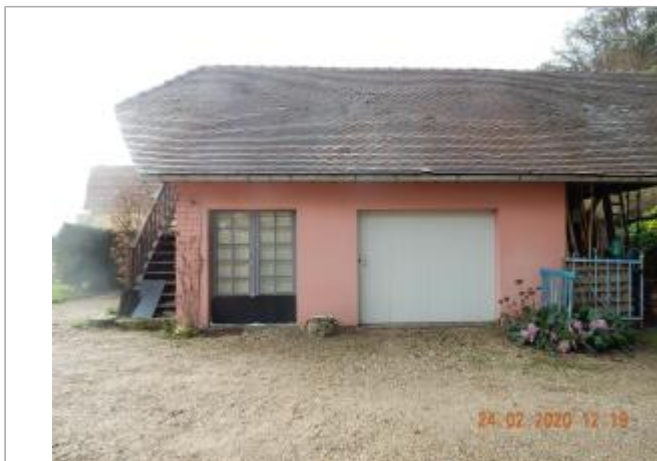
Garage dans la cours du pavillon

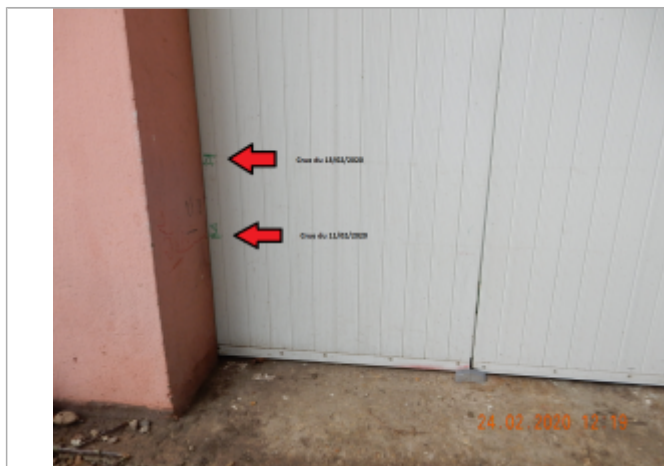
**13 Février 2020**Nature de l'inondation : **Fluvio-maritime**Altitude calculée de l'eau : **5.054 m**Nature du repère : **Marque peinture ou encre****Commentaires :** Laisses de crues sur la porte du garage à 48 cm/sol.**GÉNÉRAL****Code :** WEB\_R\_202006080732**Date de mise à jour :****Auteur :** CONTRIB\_01

**MARQUE****Maximum de l'inondation :** Oui**Visibilité :** Oui**État du repère :** Bon**Pérennité :** Longue**MARQUE DE FEUTRE SUR PORTE DU GARAGE - 15/06/2021****Méthode :** GPS**Référence nivelée :** Autre type de référence**Description référence du repère :** sol au pied de la porte du garage**Système altimétrique :** NGF IGN 1969 (système normal)**Altitude de la référence (en m) :** 4.574 m**Différence entre le niveau d'eau et la référence (en m) :** 0.480 m**Altitude calculée de l'eau (en m) :** 5.054 m

Laisses de crues sur garage dans la cours du pavillon
