Commune : CANTELEU

Rivière : La Seine

## Mur de la façade "Sud" du pavillon au 23 Quai des Roches

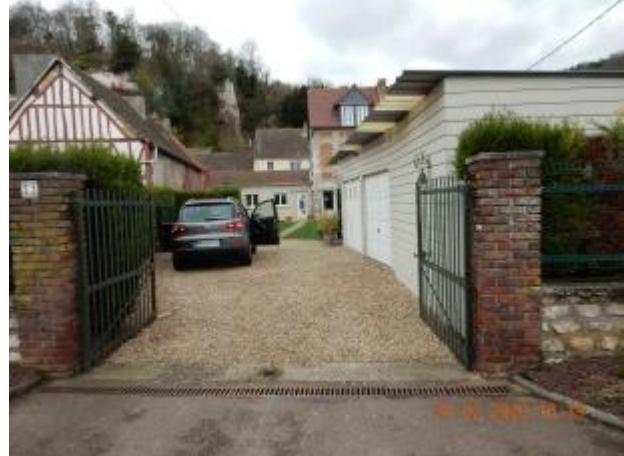
Cours du pavillon au 23 Quai des Roches

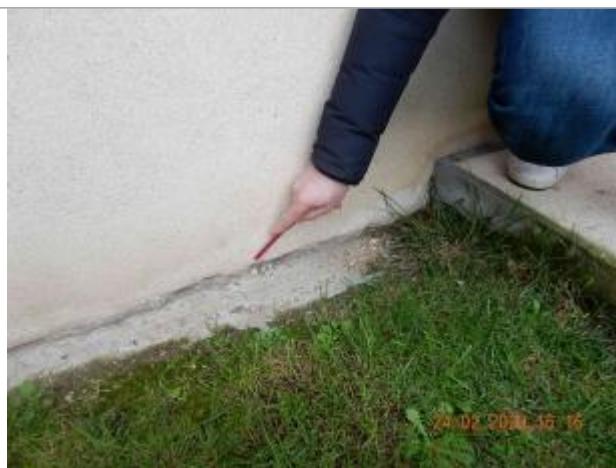
**13 Février 2020**Nature de l'inondation : **Fluvio-maritime**Altitude calculée de l'eau : **5.32 m**Nature du repère : **Témoignage oral****Commentaires :** L'eau est arrivée au niveau du bas du mur du pavillon

L'eau a atteint le bas du mur du pavillon

**Méthode :** GPS  
**Référence nivellée :** Autre type de référence  
**Description référence du repère :** sol au pied du mur.  
**Système altimétrique :** NGF IGN 1969 (système normal)  
**Altitude de la référence (en m) :** 5.290 m  
**Différence entre le niveau d'eau et la référence (en m) :** 0.030 m  
**Altitude calculée de l'eau (en m) :** 5.32

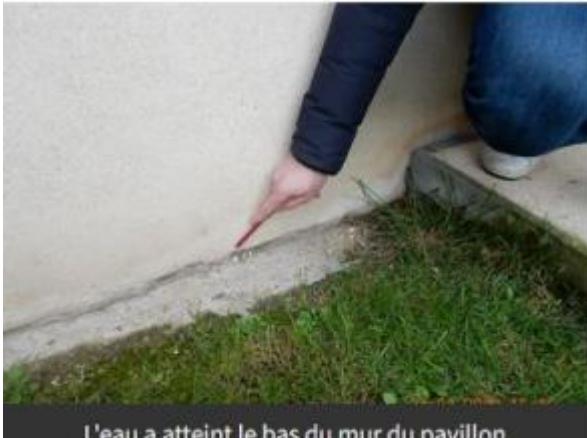
**12 Mars 2020**Nature de l'inondation : **Fluvio-maritime**Nature du repère : **Témoignage oral****Commentaires :** L'eau est arrivé au niveau du bas du mur de la maison comme lors de la crue du 13 février 2021.

L'eau a atteint le bas du mur du pavillon

L'eau a atteint le bas du mur.
