Commune : **CANTELEU**

Rivière : **La Seine**

Mur de la façade "Sud" du pavillon au 23 Quai des Roches

Unité de gestion : Seine aval-Côtiers Normands

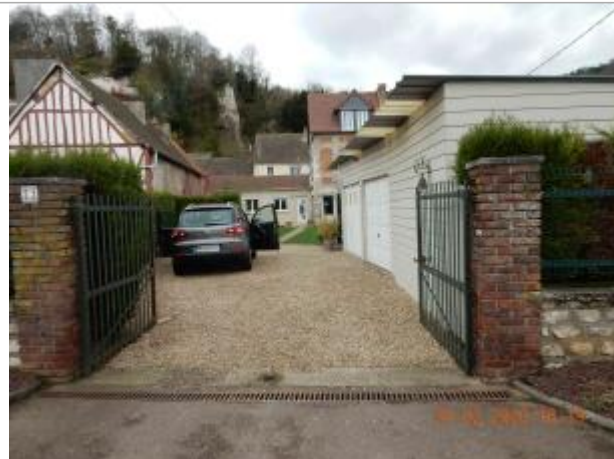
Cours du pavillon au 23 Quai des Roches

Commentaires : Laisse de crues a atteint le seuil de la porte d'entrée. l'eau est arrivée au même niveau le 12 mars 2020.

Description référence du repère : Sol de la terrasse devant la porte d'entrée.

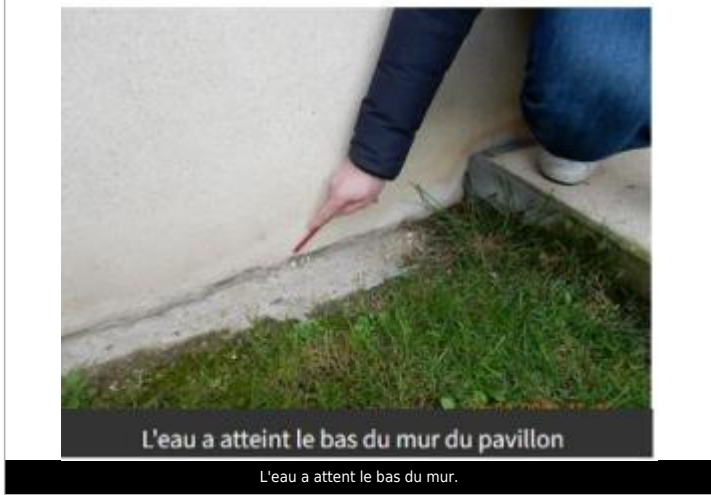
Commentaires : L'eau est arrivé au niveau du bas du mur de la maison comme lors de la crue du 13 février 2021.
