Commune : **CANTELEU**Rivière : **La Seine****Mur de la façade "Sud" du pavillon au 23 Quai des Roches****3**

GÉNÉRAL**Unité de gestion :** Seine aval-Côtiers Normands**Code :** WEB_S_202110041709**Date de mise à jour :** 15/03/2022**Auteur :** CONTRIB_01

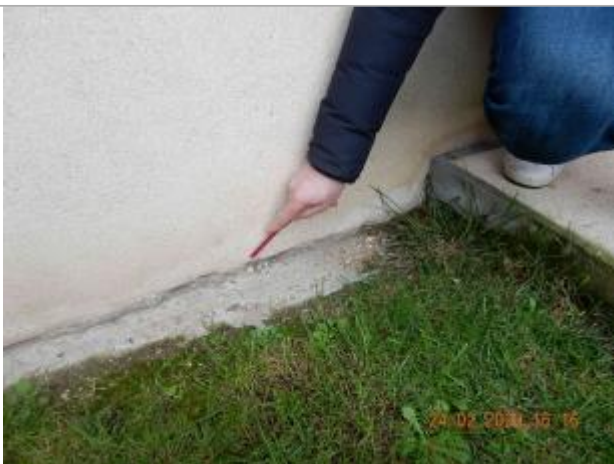
**13 Février 2020**Nature de l'inondation : **Fluvio-maritime**Altitude calculée de l'eau : **5.32 m**Nature du repère : **Témoignage oral****Commentaires :** L'eau est arrivée au niveau du bas du mur du pavillon**GÉNÉRAL****Code :** WEB_R_202006091007**Date de mise à jour :****Auteur :** CONTRIB_01

L'eau a atteint le bas du mur du pavillon
