Commune : **CARBUCCIA**Rivière : **La Gravona****Pont de Carbuccia D129 - traversée de la Gravona #7****1** Repère(s) sur le site**GÉNÉRAL**

Code : DDTM2A-19_S_G1-G

Date de mise à jour : 19/06/2020

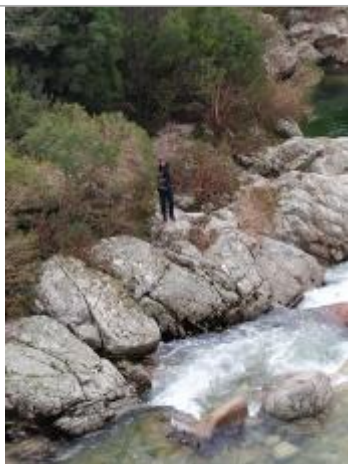
**21 décembre 2019**Altitude calculée de l'eau : **non déterminé**Nature de l'inondation : **Débordement de cours d'eau**Nature du repère : **Laisse d'inondation****Commentaires** : débris végétaux et plastiques en suspension - débris végétaux et plastiques en suspension, rive gauche du pont**GÉNÉRAL**

MARQUE**Maximum de l'inondation** : Non renseigné**Visibilité** : Non**État du repère** : Disparu**Pérennité** : Aucune**Repère calculé** : Non renseigné**PHEC** : Non renseigné**SOURCE DE REPÉRAGE : RELEVÉ DE LAISSES SUITE AUX CRUES DE LA GRAVONA ET DU PRUNELLI EN DÉCEMBRE 2019 - 17/01/2020****Type de repérage** : Campagne de terrain post-inondation**Organisme(s)** : DDT 2A**RELEVÉ POST-INONDATION - 07/01/2020****Méthode** : Nivellement direct**Organisme** : DDT 2A**Référence nivelée** : Autre type de référence**Système altimétrique** : IGN 1978 (Corse)**Différence entre le niveau d'eau et la référence (en m)** : 1.700 m

Vue de la laisse - Auteur : DDTM2A
