Commune : **AJACCIO**Rivière : **La Gravona****Site entreprise Air Corsica #6****1** Repère(s) sur le site**GÉNÉRAL**

Code : DDTM2A-19\_S\_G10-A

**21 décembre 2019**Nature de l'inondation : **Débordement de cours d'eau**Altitude calculée de l'eau : **non déterminé**Nature du repère : **Laisse d'inondation**

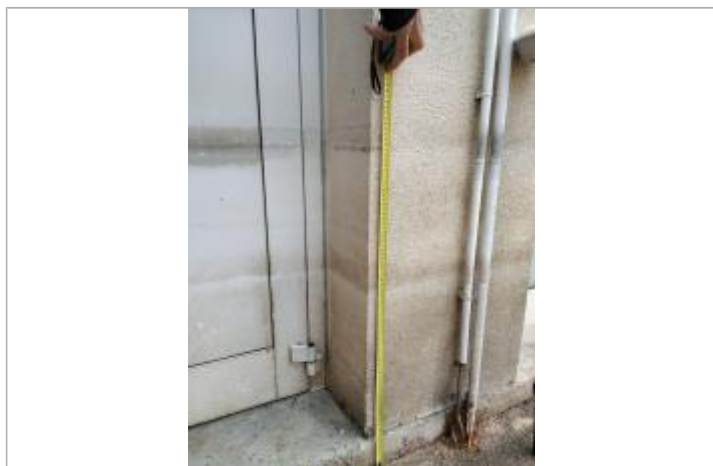
Commentaires : trace sur mur - trace sur le mur, bureau aircorsica

Différence entre le niveau d'eau et la référence (en m) : 0.800 m

Vue de la laisse - Auteur : DDTM2A
