Commune : **AJACCIO** | Rivière : **La Gravona**

Site entreprise Air Corsica #7

Unité de gestion : Corse
 Code : DDTM2A-19_S_G10-D Date de mise à jour : 19/06/2020
 Auteur : DDTM2A

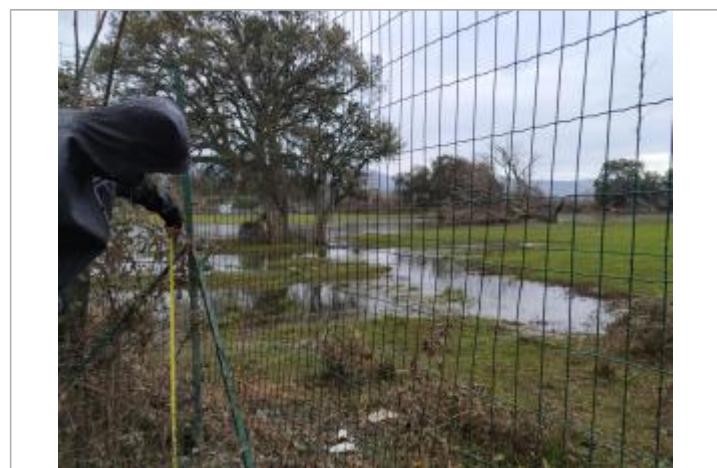
Code : DDTM2A-19_R_G10-D_1 Date de mise à jour : 25/06/2020
 Auteur : DDTM2A

Commentaires : débris végétaux en suspension - débris végétaux en suspension sur clôture

Vue de la laisse - Auteur : DDTM2A

Maximum de l'inondation : Non renseigné
 Visibilité : Non État du repère : Disparu
 Pérennité : Aucune Repère calculé : Non renseigné
 PHEC : Non renseigné
