Commune : **AJACCIO**

Rivière : **La Gravona**

## Site entreprise Air Corsica #1

**SOURCE DE REPÉRAGE : RELEVÉ DE LAISSES SUITE AUX CRUES DE LA GRAVONA ET DU PRUNELLI EN DÉCEMBRE 2019 - 17/01/2020**

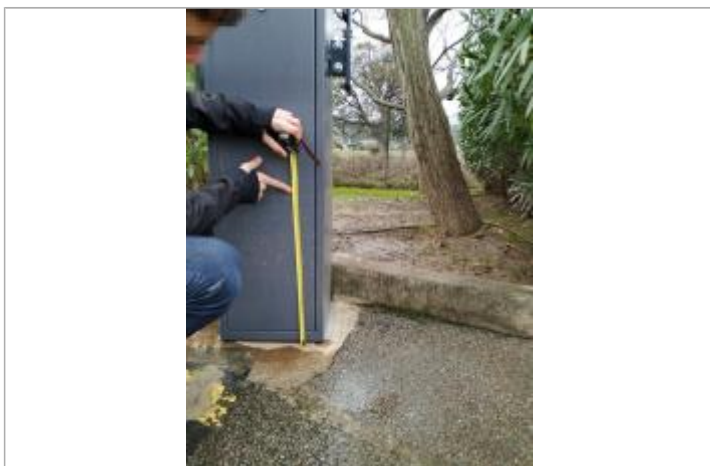
Commentaires : trace sur mur - trace sur plot de la barrière du parking

Différence entre le niveau d'eau et la référence (en m) : 0.540 m

Vue de la laisse - Auteur : DDTM2A
