Commune : **AJACCIO**Rivière : **La Gravona****Site entreprise Air Corsica #3****1**

Code : DDTM2A-19_S_G10-F

SOURCE DE REPÉRAGE : RELEVÉ DE LAISSES SUITE AUX CRUES DE LA GRAVONA ET DU PRUNELLI EN DÉCEMBRE 2019 - 17/01/2020

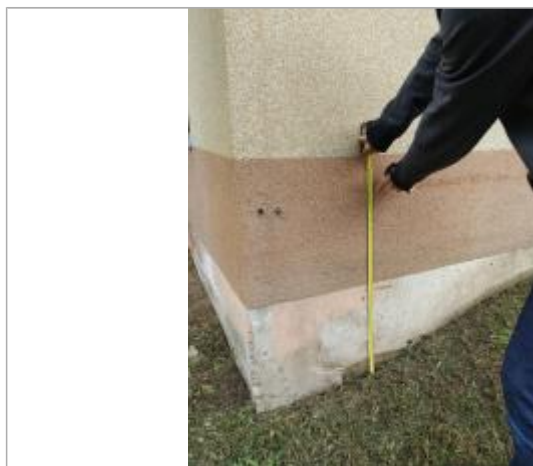
**21 Décembre 2019**Nature de l'inondation : **Débordement de cours d'eau**Altitude calculée de l'eau : **non déterminé**Nature du repère : **Laisse d'inondation****Commentaires** : trace sur mur - trace horizontale sur le bâtiment ouest**GÉNÉRAL**

Vue de la laisse - Auteur : DDTM2A

Différence entre le niveau d'eau et la référence (en m) : 0.800 m
