Commune : **AJACCIO**Rivière : **La Gravona****Site entreprise Air Corsica #5****1** Repère(s) sur le site**GÉNÉRAL****Unité de gestion :** Corse**Code :** DDTM2A-19_S_G10-H**Date de mise à jour :** 19/06/2020**Auteur :** DDTM2A

**GÉOLOCALISATION****Coordonnées WGS84 :** X: 8.80328420 / Y: 41.91793450**Coordonnées RGF93 (Lambert 93) :** X: 1182041.17 / Y: 6108525.47**Coordonnées RGF93 (ETRS89) :** X: 8.8032842 / Y: 41.9179345**Code Hydro:** Y83-0400**Rive de référence:** Non renseigné

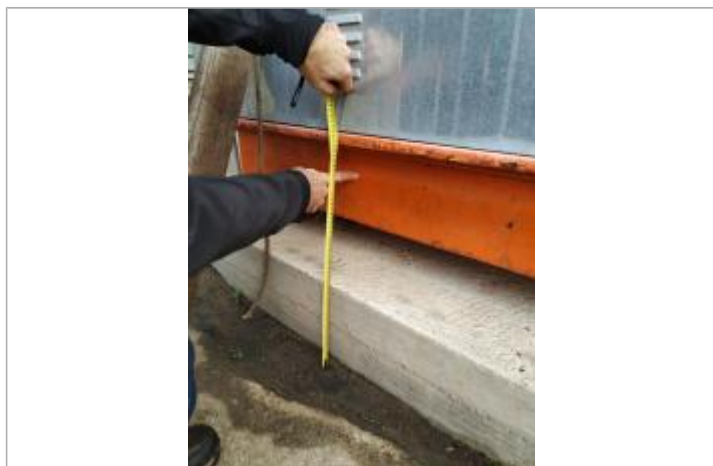
**21 décembre 2019**Altitude calculée de l'eau : **non déterminé**Nature de l'inondation : **Débordement de cours d'eau**Nature du repère : **Laisse d'inondation****Commentaires :** trace sur mur - trace horizontale au pied d'un bloc technique, 45 + 5 cm de trottoir**GÉNÉRAL****Code :** DDTM2A-19_R_G10-H_1**Date de mise à jour :****Auteur :** DDTM2A

Vue de la laisse - Auteur : DDTM2A
