Commune : AJACCIO

Rivière : La Gravona

Pont RT40 au dessus de la Gravona #2

1 Repère(s) sur le site**GÉNÉRAL****Unité de gestion :** Corse**Code :** DDTM2A-19_S_G10-P**Date de mise à jour :** 19/06/2020**Auteur :** DDTM2A

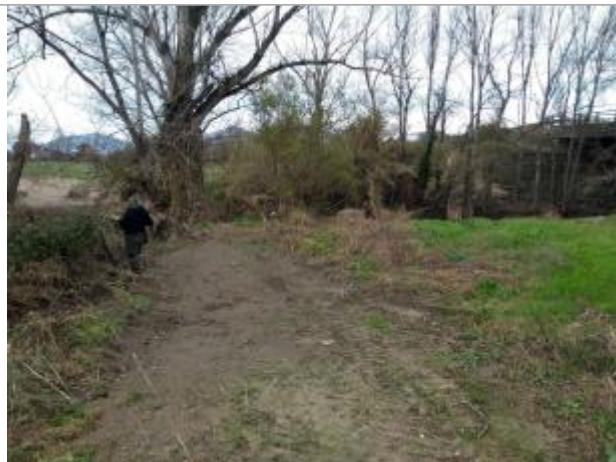
**21 Décembre 2019**Nature de l'inondation : **Débordement de cours d'eau**Altitude calculée de l'eau : **non déterminé**Nature du repère : **Laisse d'inondation****Commentaires :** débris végétaux en suspension - débris végétaux sur ronces, limite crue, sortie pont T20 rive gauche**GÉNÉRAL****Code :** DDTM2A-19_R_G10-P_1**Date de mise à jour :****Auteur :** DDTM2A

MARQUE**Maximum de l'inondation :** Non renseigné**Visibilité :** Non**État du repère :** Disparu**Pérennité :** Aucune**Repère calculé :** Non renseigné**PHEC :** Non renseigné

Vue de la laisse - Auteur : DDTM2A
