Commune : **CUTTOLI-CORTICCHIATO** | Rivière : **La Gravona**

Gravières SGBC #4

Unité de gestion : Corse
 Code : DDTM2A-19_S_G11-B Date de mise à jour : 19/06/2020
 Auteur : DDTM2A

SOURCE DE REPÉRAGE : RELEVÉ DE LAISSES SUITE AUX CRUES DE LA GRAVONA ET DU PRUNELLI EN DÉCEMBRE 2019 - 17/01/2020

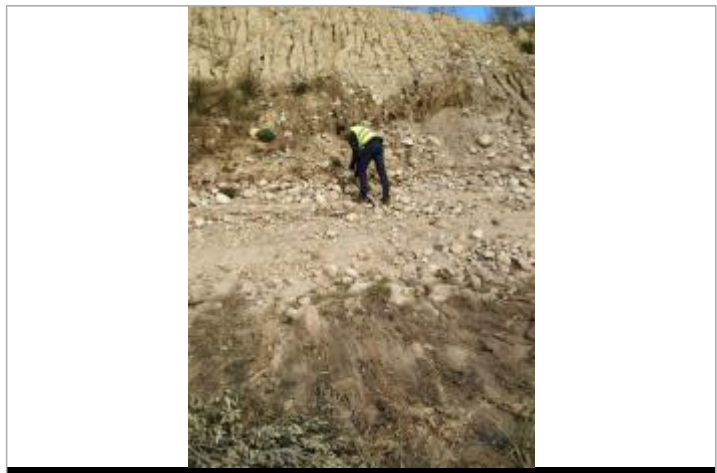
Code : DDTM2A-19_R_G11-B_1 Date de mise à jour : 20/06/2020
 Auteur : DDTM2A

Nature de l'inondation : **Débordement de cours d'eau** Nature du repère : **Laisse d'inondation**

Commentaires : érosion sédimentaire - limite érosion sédimentaire

Vue de la laisse - Auteur : DDTM2A

Maximum de l'inondation : Non renseigné
 Visibilité : Non État du repère : Disparu
 Pérennité : Aucune Repère calculé : Non renseigné
 PHEC : Non renseigné
