Commune : **CUTTOLI-CORTICCHIATO** | Rivière : **La Gravona**

Gravières SGBC #1

Unité de gestion : Corse
 Code : DDTM2A-19_S_G11-C Date de mise à jour : 19/06/2020
 Auteur : DDTM2A

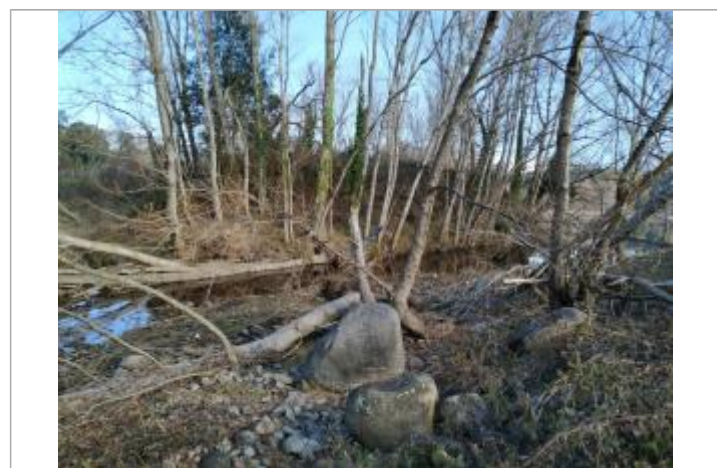
Code : DDTM2A-19_R_G11-C_1 Date de mise à jour : 24/06/2020
 Auteur : DDTM2A

Nature de l'inondation : **Débordement de cours d'eau** Nature du repère : **Limite au sol**

Commentaires : herbe couchée - débris végétaux au sol, herbe couchée, limite crue

Vue de la laisse - Auteur : DDTM2A

Maximum de l'inondation : Non renseigné
 Visibilité : Non État du repère : Disparu
 Pérennité : Aucune Repère calculé : Non renseigné
 PHEC : Non renseigné
