Commune : CUTTOLI-CORTICCHIATO

Rivière : La Gravona

## Gravières SGBC #1

SOURCE DE REPÉRAGE : RELEVÉ DE LAISSES SUITE AUX CRUES DE LA GRAVONA ET DU PRUNELLI EN DÉCEMBRE 2019 - 17/01/2020

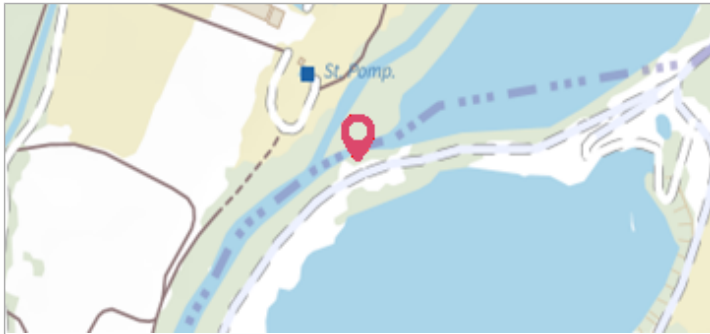
Nature de l'inondation : Débordement de cours d'eau

Nature du repère : Limite au sol

Commentaires : herbe couchée - débris végétaux au sol, herbe couchée, limite crue

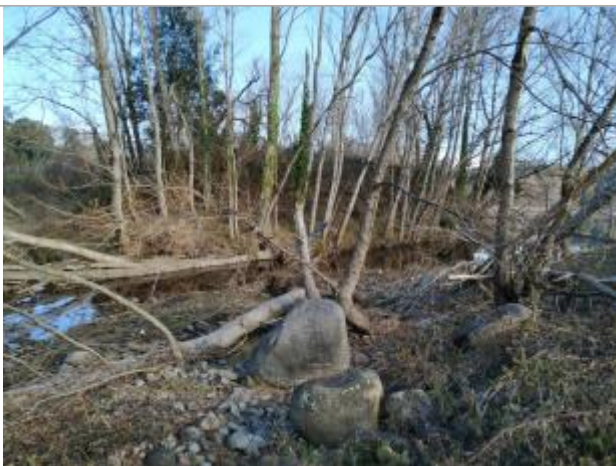
Code : DDTM2A-19\_R\_G11-C\_1

Vue de la laisse - Auteur : DDTM2A

État du repère : Disparu
