| | Commune : <b>AJACCIO</b> | Rivière : <b>La Mer Méditerranée</b> |
| | <b>Plage Campo dell'Oro - bout de piste aéroport #1</b> | |

**Unité de gestion :** Corse  
**Code :** DDTM2A-19\_S\_G12-C      **Date de mise à jour :** 19/06/2020  
**Auteur :** DDTM2A

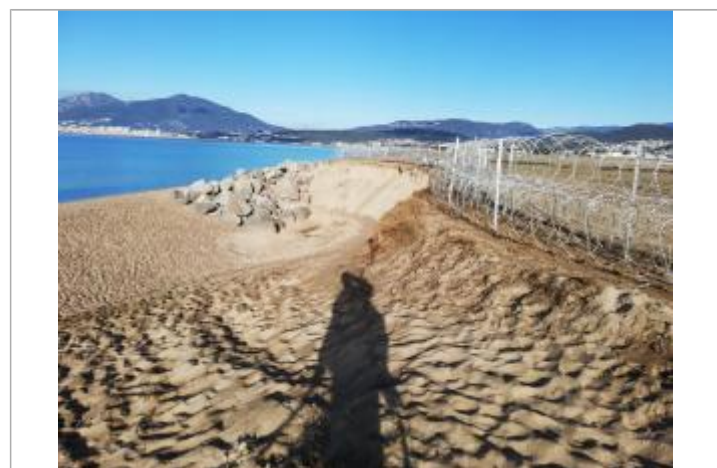
**Code :** DDTM2A-19\_R\_G12-C\_1      **Date de mise à jour :** 19/06/2020  
**Auteur :** DDTM2A

| | <b>Commentaires :</b> érosion sédimentaire - affouillement et ravinement, limite submersion marine aéroport | |

Vue de la laisse - Auteur : DDTM2A

**Maximum de l'inondation :** Non renseigné  
**Visibilité :** Non      **État du repère :** Disparu  
**Pérennité :** Aucune      **Repère calculé :** Non renseigné  
**PHEC :** Non renseigné
