Commune : **VERO**Rivière : **La Gravona****Le long de la RT20 sur la commune de Vero #3****1** Repère(s) sur le site**GÉNÉRAL**

Code : DDTM2A-19\_S\_G3-C

Date de mise à jour : 19/06/2020

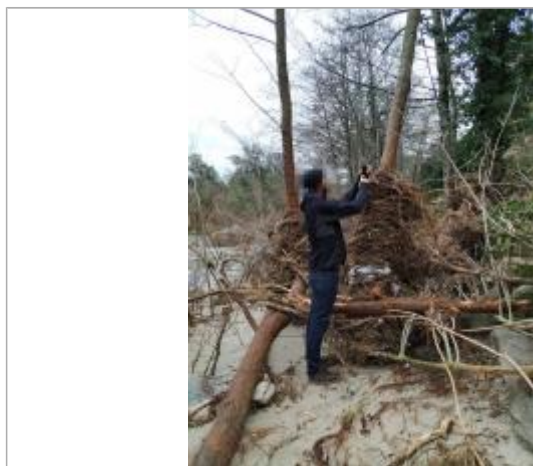
**21 décembre 2019**Nature de l'inondation : **Débordement de cours d'eau**Altitude calculée de l'eau : **non déterminé**Nature du repère : **Laisse d'inondation****Commentaires** : débris végétaux et plastiques blancs en suspension - débris végétaux et plastiques blancs sur tronç**GÉNÉRAL**

Vue de la laisse - Auteur : DDTM2A

**MARQUE****Maximum de l'inondation** : Non renseigné**Visibilité** : Non**État du repère** : Disparu**Pérennité** : Aucune**Repère calculé** : Non renseigné**PHEC** : Non renseigné**SOURCE DE REPÉRAGE : RELEVÉ DE LAISSES SUITE AUX CRUES DE LA GRAVONA ET DU PRUNELLI EN DÉCEMBRE 2019 - 17/01/2020****Type de repérage** : Campagne de terrain post-inondation**Organisme(s)** : DDT 2A**RELEVÉ POST-INONDATION - 07/01/2020****Méthode** : Nivellement direct**Organisme** : DDT 2A**Référence nivelée** : Autre type de référence**Système altimétrique** : IGN 1978 (Corse)**Différence entre le niveau d'eau et la référence (en m)** : 1.900 m
