Commune : **SARROLA-CARCOPINO** | Rivière : **La Gravona**

Pont de Cuttoli D1 - traversée de la Gravona #2

SOURCE DE REPÉRAGE : RELEVÉ DE LAISSES SUITE AUX CRUES DE LA GRAVONA ET DU PRUNELLI EN DÉCEMBRE 2019 - 17/01/2020

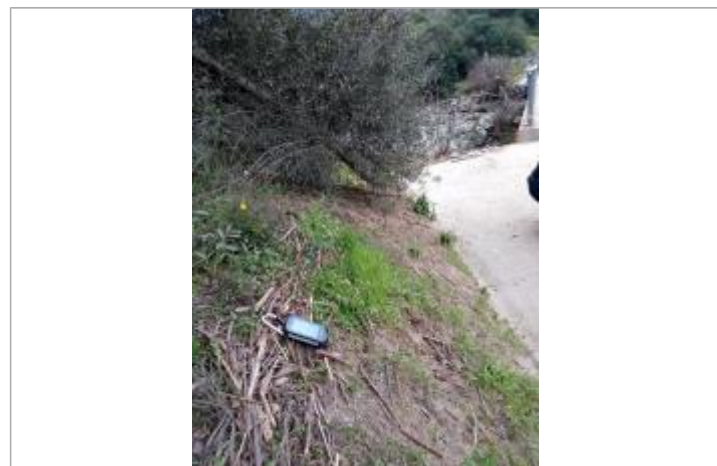
Code : DDTM2A-19_R_G5-B_1 Date de mise à jour : 20/06/2020
 Auteur : DDTM2A

Commentaires : débris végétaux au sol - débris végétaux, limite crue, rive droite

Vue de la laïsse - Auteur : DDTM2A

Maximum de l'inondation : Non renseigné
 Visibilité : Non État du repère : Disparu
 Pérennité : Aucune Repère calculé : Non renseigné
 PHEC : Non renseigné
