Commune : **SARROLA-CARCOPINO**

Rivière : **La Gravona**

## Pont de Cuttoli D1 - traversée de la Gravona #2

**SOURCE DE REPÉRAGE : RELEVÉ DE LAISSES SUITE AUX CRUES DE LA GRAVONA ET DU PRUNELLI EN DÉCEMBRE 2019 - 17/01/2020**

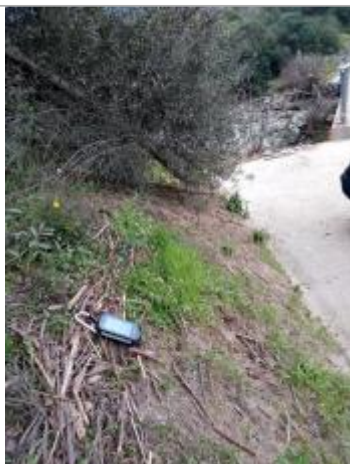
Nature du repère : **Limite au sol**

Commentaires : débris végétaux au sol - débris végétaux, limite crue, rive droite

Vue de la laïsse - Auteur : DDTM2A
