Commune : **SARROLA-CARCOPINO** | Rivière : **La Gravona**

## Pont de Cuttoli D1 - traversée de la Gravona #3

**SOURCE DE REPÉRAGE : RELEVÉ DE LAISSES SUITE AUX CRUES DE LA GRAVONA ET DU PRUNELLI EN DÉCEMBRE 2019 - 17/01/2020**

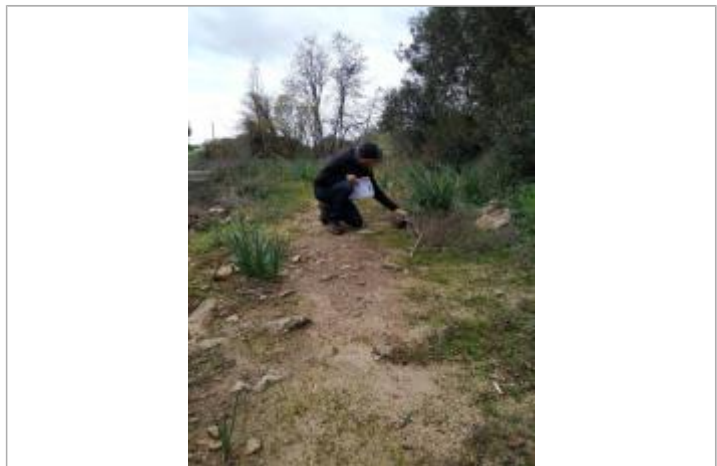
**Commentaires** : débris végétaux au sol - débris végétaux au sol, limite crue, rive droite

Vue de la laisse - Auteur : DDTM2A

Maximum de l'inondation : Non renseigné  
 Visibilité : Non      État du repère : Disparu  
 Pérennité : Aucune      Repère calculé : Non renseigné  
 PHEC : Non renseigné
