Commune : **SARROLA-CARCOPINO**Rivière : **La Gravona****Pont de Cuttoli D1 - traversée de la Gravona #3****1** Repère(s) sur le site**GÉNÉRAL**

Code : DDTM2A-19_S_G5-C

Date de mise à jour : 19/06/2020

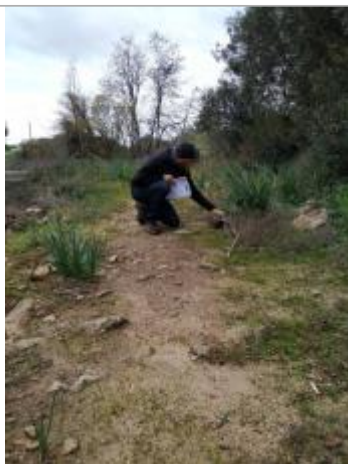
**21 décembre 2019**Altitude calculée de l'eau : **non déterminé**Nature de l'inondation : **Débordement de cours d'eau**Nature du repère : **Limite au sol****Commentaires** : débris végétaux au sol - débris végétaux au sol, limite crue, rive droite**GÉNÉRAL**

Vue de la laisse - Auteur : DDTM2A
