Commune : **CUTTOLI-CORTICCHIATO** | Rivière : **La Gravona**

**Pont de Cuttoli D1 - traversée de la Gravona #7**

**SOURCE DE REPÉRAGE : RELEVÉ DE LAISSES SUITE AUX CRUES DE LA GRAVONA ET DU PRUNELLI EN DÉCEMBRE 2019 - 17/01/2020**

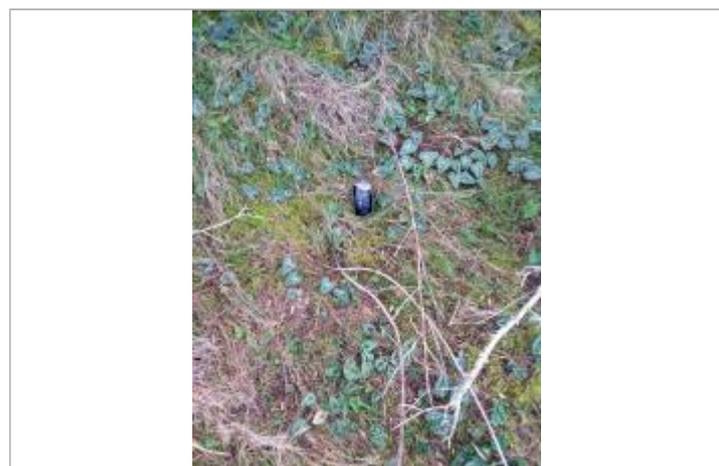
Code : DDTM2A-19\_R\_G5-G\_1      Date de mise à jour : 23/06/2020  
 Auteur : DDTM2A

Nature de l'inondation : **Débordement de cours d'eau**      Nature du repère : **Limite au sol**

**Commentaires** : herbes couchées - herbes couchées, limite crue

Vue de la laïsse - Auteur : DDTM2A

Maximum de l'inondation : Non renseigné  
 Visibilité : Non      État du repère : Disparu  
 Pérennité : Aucune      Repère calculé : Non renseigné  
 PHEC : Non renseigné
