Commune : **CUTTOLI-CORTICCHIATO** | Rivière : **La Gravona**

Pont de Cuttoli D1 - traversée de la Gravona #8

Unité de gestion : Corse
 Code : DDTM2A-19_S_G5-H Date de mise à jour : 19/06/2020
 Auteur : DDTM2A

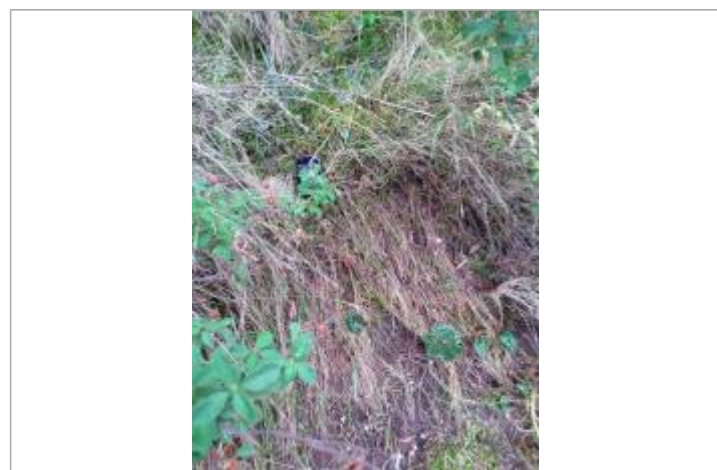
Nature de l'inondation : **Débordement de cours d'eau** Nature du repère : **Limite au sol**

Commentaires : herbes couchées - herbes couchées, limite crue

Vue de la laïsse - Auteur : DDTM2A

Maximum de l'inondation : Non renseigné
 Visibilité : Non État du repère : Disparu
 Pérennité : Aucune Repère calculé : Non renseigné
 PHEC : Non renseigné
