Commune : **SARROLA-CARCOPINO** | Rivière : **Ponte Bonellu**

Ponte Bonellu sous RT20 #1

1 Repère(s) sur le site

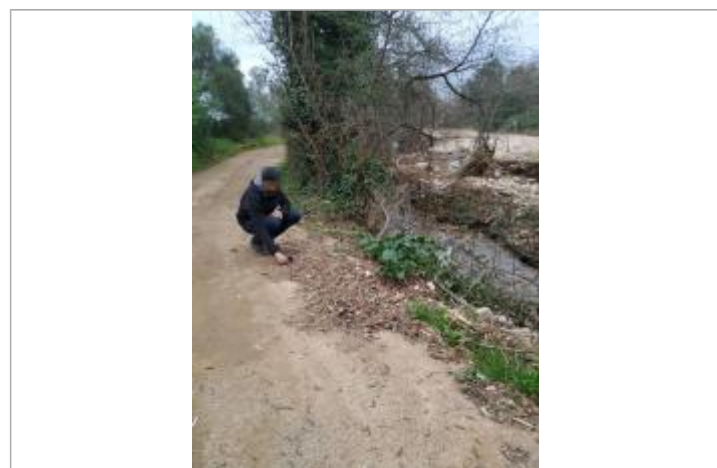
Nature de l'inondation : **Débordement de cours d'eau** Nature du repère : **Limite au sol**

Commentaires : débris au sol - débris végétaux au sol, limite crue

Vue de la laisse - Auteur : DDTM2A

Maximum de l'inondation : Non renseigné
 Visibilité : Non État du repère : Disparu
 Pérennité : Aucune Repère calculé : Non renseigné
 PHEC : Non renseigné
