Commune : **SARROLA-CARCOPINO**Rivière : **Ponte Bonellu****Ponte Bonellu sous RT20 #2****1**

Code : DDTM2A-19\_S\_G6-B

**SOURCE DE REPÉRAGE : RELEVÉ DE LAISSES SUITE AUX CRUES DE LA GRAVONA ET DU PRUNELLI EN DÉCEMBRE 2019 - 17/01/2020**

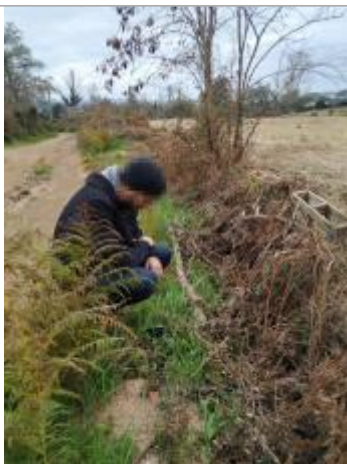
**21 Décembre 2019**Nature de l'inondation : **Débordement de cours d'eau**Altitude calculée de l'eau : **non déterminé**Nature du repère : **Limite au sol**

Commentaires : herbe couchée - herbe couchée, limite crue

Vue de la laisse - Auteur : DDTM2A
