Commune : **SARROLA-CARCOPINO**Rivière : **Ponte Bonellu****Ponte Bonellu sous RT20 #3****1** Repère(s) sur le site**GÉNÉRAL**

Code : DDTM2A-19_S_G6-C

**21 décembre 2019**Altitude calculée de l'eau : **non déterminé**Nature de l'inondation : **Débordement de cours d'eau**Nature du repère : **Laisse d'inondation**

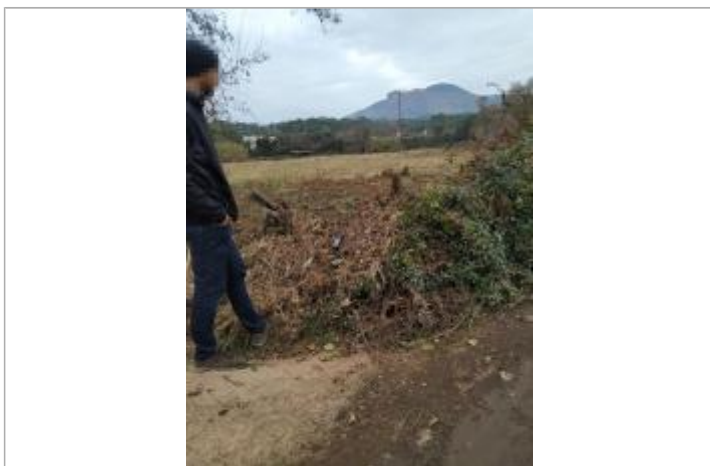
Commentaires : débris végétaux en suspension - débris végétaux en suspension sur grillage

Vue de la laisse - Auteur : DDTM2A
