Commune : **SARROLA-CARCOPINO**Rivière : **Ponte Bonellu****Ponte Bonellu sous RT20 #3****1** Repère(s) sur le site**GÉNÉRAL**

Code : DDTM2A-19_S_G6-C

Date de mise à jour : 19/06/2020

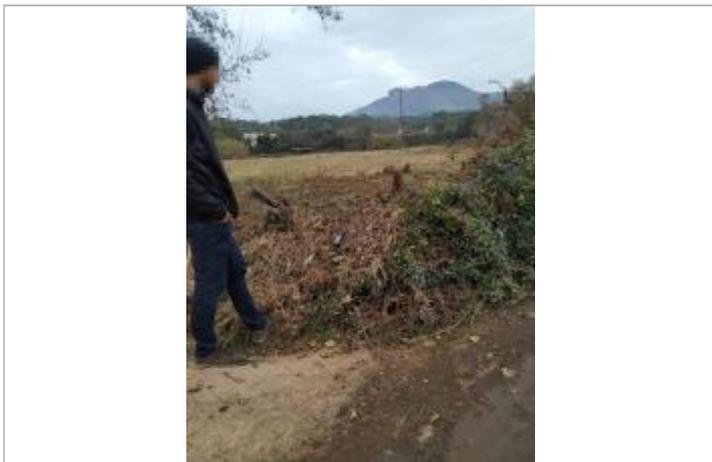
**21 Décembre 2019**Altitude calculée de l'eau : **non déterminé**Nature de l'inondation : **Débordement de cours d'eau**Nature du repère : **Laisse d'inondation**

Commentaires : débris végétaux en suspension - débris végétaux en suspension sur grillage

Différence entre le niveau d'eau et la référence (en m) : 0.200 m

Vue de la laisse - Auteur : DDTM2A
