Commune : **SARROLA-CARCOPINO** | Rivière : **Ponte Bonellu**

Ponte Bonellu sous RT20 #3

Unité de gestion : Corse
 Code : DDTM2A-19_S_G6-C Date de mise à jour : 19/06/2020
 Auteur : DDTM2A

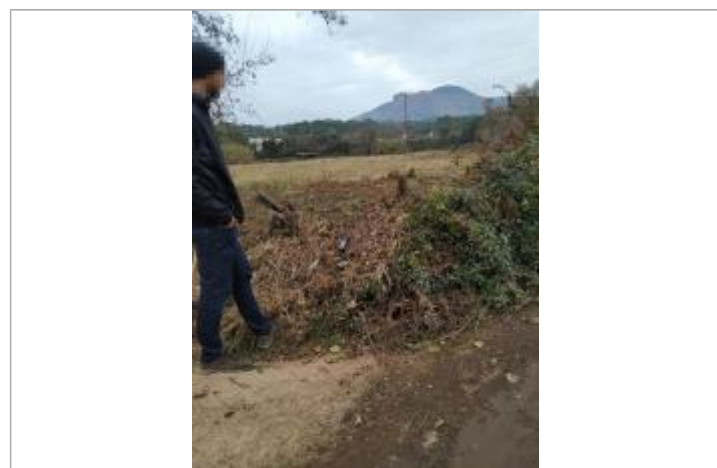
Commentaires : débris végétaux en suspension - débris végétaux en suspension sur grillage

Vue de la laisse - Auteur : DDTM2A

Maximum de l'inondation : Non renseigné
 Visibilité : Non État du repère : Disparu
 Pérennité : Aucune Repère calculé : Non renseigné
 PHEC : Non renseigné
