Commune : **SARROLA-CARCOPINO**Rivière : **Ponte Bonellu****Ponte Bonellu sous RT20 #5****1**

Code : DDTM2A-19_S_G6-E

SOURCE DE REPÉRAGE : RELEVÉ DE LAISSES SUITE AUX CRUES DE LA GRAVONA ET DU PRUNELLI EN DÉCEMBRE 2019 - 17/01/2020

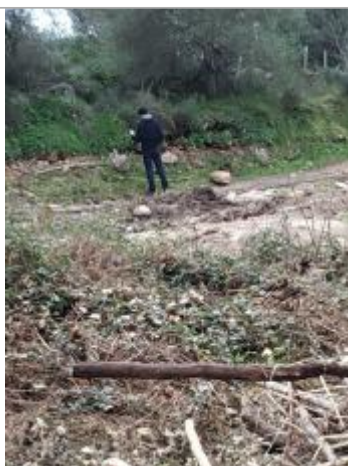
**21 Décembre 2019**Altitude calculée de l'eau : **non déterminé**Nature de l'inondation : **Débordement de cours d'eau**Nature du repère : **Limite au sol**

Commentaires : débris végétaux au sol - débris végétaux au sol, limite crue

Vue de la laisse - Auteur : DDTM2A

État du repère : Disparu
