Commune : **SARROLA-CARCOPINO** | Rivière : **Ponte Bonellu**

Ponte Bonellu sous RT20 #6

GÉNÉRAL

Unité de gestion : Corse
 Code : DDTM2A-19_S_G6-F Date de mise à jour : 19/06/2020
 Auteur : DDTM2A

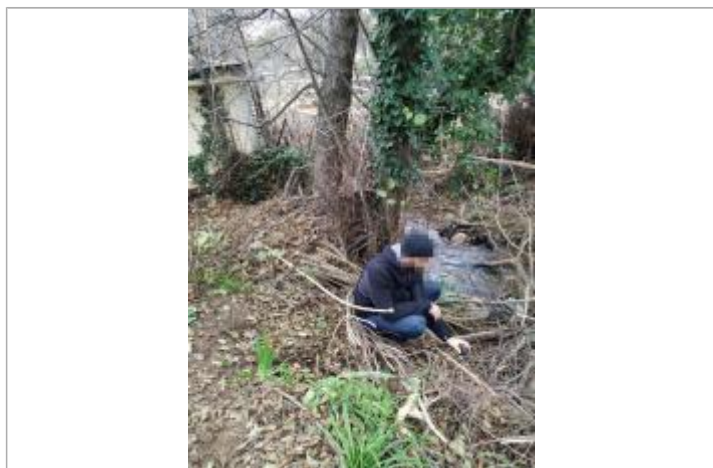
Code : DDTM2A-19_R_G6-F_1 Date de mise à jour : 22/06/2020
 Auteur : DDTM2A

Nature de l'inondation : **Débordement de cours d'eau** Nature du repère : **Limite au sol**

Commentaires : débris végétaux au sol - débris végétaux au sol, limite crue

Vue de la laisse - Auteur : DDTM2A

Maximum de l'inondation : Non renseigné
 Visibilité : Non État du repère : Disparu
 Pérennité : Aucune Repère calculé : Non renseigné
 PHEC : Non renseigné
