Commune : **SARROLA-CARCOPINO****Ponte Bonellu sous RT20 #6**Rivière : **Ponte Bonellu****1** Repère(s) sur le site**GÉNÉRAL****Unité de gestion :** Corse**Code :** DDTM2A-19\_S\_G6-F**Date de mise à jour :** 19/06/2020**Auteur :** DDTM2A

**SOURCE DE REPÉRAGE : RELEVÉ DE LAISSES SUITE AUX CRUES DE LA GRAVONA ET DU PRUNELLI EN DÉCEMBRE 2019 -****17/01/2020****Type de repérage :** Campagne de terrain post-inondation  
**Organisme :** DDT 2A**RELEVÉ POST-INONDATION - 07/01/2020****Méthode :** Nivellement direct**Organisme :** DDT 2A**Référence nivélée :** Autre type de référence**Système altimétrique :** IGN 1978 (Corse)**Différence entre le niveau d'eau et la référence (en m) :** 0.000 m

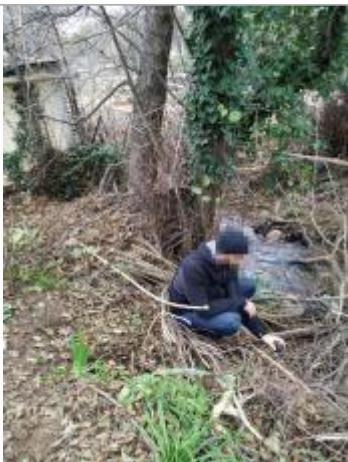
**21 Décembre 2019**Nature de l'inondation : **Débordement de cours d'eau**Altitude calculée de l'eau : **non déterminé**Nature du repère : **Limite au sol****Commentaires :** débris végétaux au sol - débris végétaux au sol, limite crue**GÉNÉRAL****Code :** DDTM2A-19\_R\_G6-F\_1**Date de mise à jour :****Auteur :** DDTM2A

**MARQUE****Maximum de l'inondation :** Non renseigné**Visibilité :** Non**État du repère :** Disparu**Pérennité :** Aucune**Repère calculé :** Non renseigné**PHEC :** Non renseigné

Vue de la laisse - Auteur : DDTM2A
