Commune : **SARROLA-CARCOPINO** | Rivière : **Ponte Bonellu**

Ponte Bonellu sous RT20 #7

GÉNÉRAL

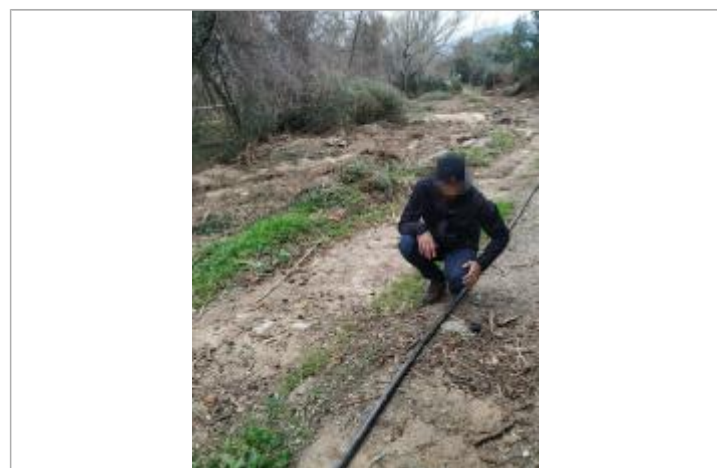
Code : DDTM2A-19_R_G6-G_1 Date de mise à jour : 20/06/2020
 Auteur : DDTM2A

Commentaires : débris végétaux au sol - débris végétaux au sol, limite crue

Vue de la laisse - Auteur : DDTM2A

Maximum de l'inondation : Non renseigné
 Visibilité : Non État du repère : Disparu
 Pérennité : Aucune Repère calculé : Non renseigné
 PHEC : Non renseigné
