Commune : **SARROLA-CARCOPINO** | Rivière : **Ponte Bonellu**

**Pont RT20 - traversée du Ponte Bonellu #1**

Unité de gestion : Corse  
 Code : DDTM2A-19\_S\_G6-H      Date de mise à jour : 19/06/2020  
 Auteur : DDTM2A

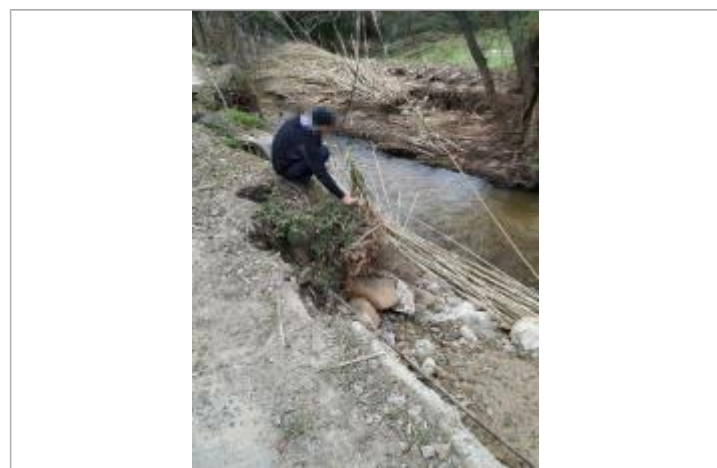
Code : DDTM2A-19\_R\_G6-H\_1      Date de mise à jour : 03/07/2020  
 Auteur : DDTM2A

**Commentaires** : débris végétaux au sol - débris végétaux au sol, rive gauche, pont

Vue de la laisse - Auteur : DDTM2A

Maximum de l'inondation : Non renseigné  
 Visibilité : Non      État du repère : Disparu  
 Pérennité : Aucune      Repère calculé : Non renseigné  
 PHEC : Non renseigné
