Commune : AJACCIO	Rivière : La Gravona
	Digue Campo dell'Oro #1

Unité de gestion : Corse
Code : DDTM2A-19_S_G7-B **Date de mise à jour :** 19/06/2020
Auteur : DDTM2A

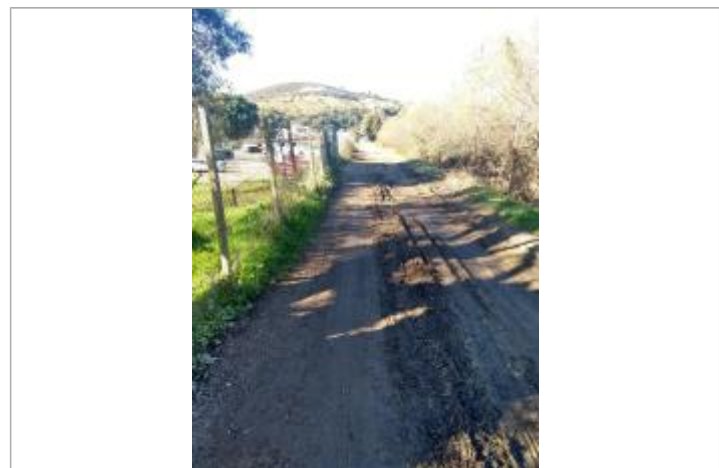
Code : DDTM2A-19_R_G7-B_1 **Date de mise à jour :** 13/08/2021
Auteur : DDTM2A

21 Décembre 2019 Nature de l'inondation : Débordement de cours d'eau	Altitude calculée de l'eau : non déterminé Nature du repère : Laisse d'inondation
	Commentaires : débris végétaux au sol - débris végétaux au sol, bord de digue cote gravona, surverse de la digue, témoignage

Vue de la laisse - Auteur : DDTM2A

Maximum de l'inondation : Non renseigné
Visibilité : Non **État du repère :** Disparu
Pérennité : Aucune **Repère calculé :** Non renseigné
PHEC : Non renseigné
