Commune : **AJACCIO** | Rivière : **La Gravona**

Digue Campo dell'Oro #1

SOURCE DE REPÉRAGE : RELEVÉ DE LAISSES SUITE AUX CRUES DE LA GRAVONA ET DU PRUNELLI EN DÉCEMBRE 2019 - 17/01/2020

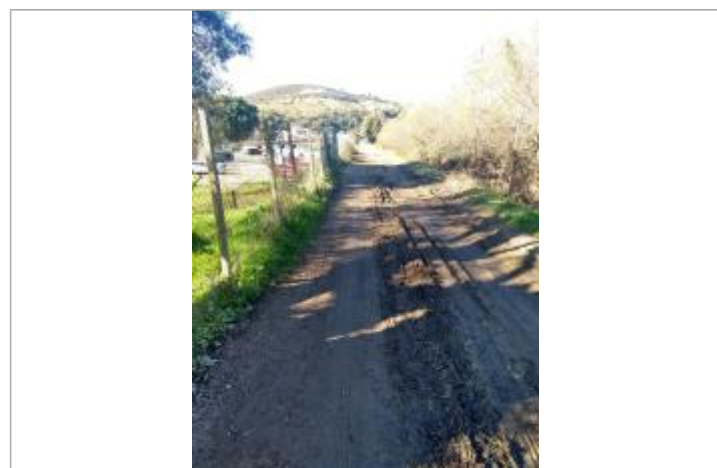
Code : DDTM2A-19_R_G7-B_1 Date de mise à jour : 13/08/2021
 Auteur : DDTM2A

Commentaires : débris végétaux au sol - débris végétaux au sol, bord de digue cote gravona, surverse de la digue, témoignage

Vue de la laisse - Auteur : DDTM2A

Maximum de l'inondation : Non renseigné
 Visibilité : Non État du repère : Disparu
 Pérennité : Aucune Repère calculé : Non renseigné
 PHEC : Non renseigné
