Commune : **AJACCIO** | Rivière : **Le ruisseau de Cavallu Mortu**

Pont de la Confinia 2 - traversée du Cavallu Mortu #1

Unité de gestion : Corse
 Code : DDTM2A-19_S_G8-A Date de mise à jour : 19/06/2020
 Auteur : DDTM2A

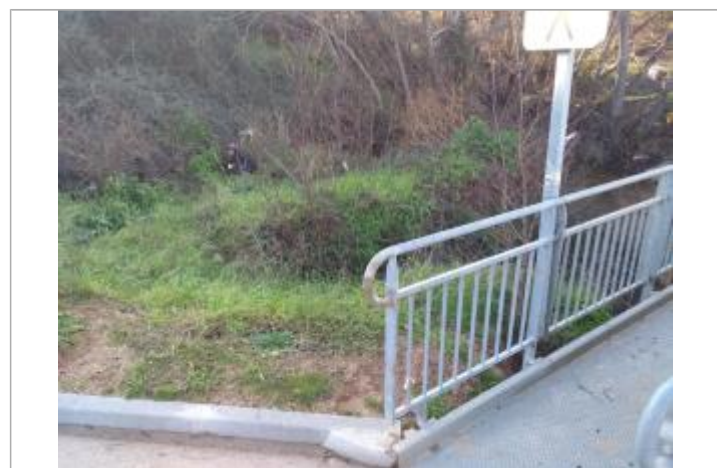
Code : DDTM2A-19_R_G8-A_1 Date de mise à jour : 22/06/2020
 Auteur : DDTM2A

Nature de l'inondation : **Débordement de cours d'eau** Nature du repère : **Limite au sol**

Commentaires : herbe couchée - bord de crue sur la RD

Vue de la laisse - Auteur : DDTM2A

Maximum de l'inondation : Non renseigné
 Visibilité : Non État du repère : Disparu
 Pérennité : Aucune Repère calculé : Non renseigné
 PHEC : Non renseigné
