Commune : AJACCIO

Rivière : Le ruisseau de Cavallu Mortu

Pont de la Confina 2 - traversée du Cavallu Mortu #1

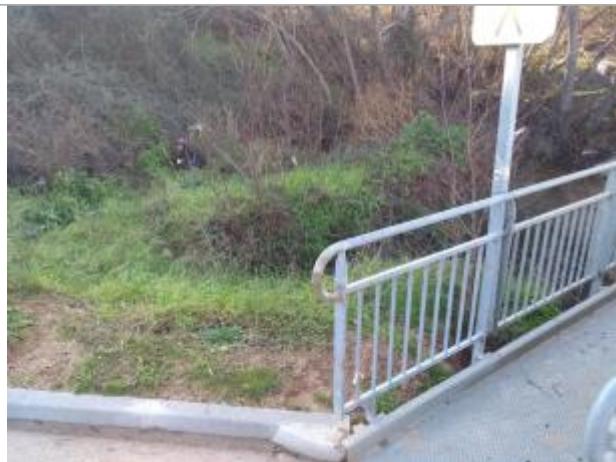
**21 Décembre 2019**Nature de l'inondation : **Débordement de cours d'eau**Altitude calculée de l'eau : **non déterminé**Nature du repère : **Limite au sol****Commentaires :** herbe couchée - bord de crue sur la RD**GÉNÉRAL****Code :** DDTM2A-19_R_G8-A_1**Date de mise à jour :****Auteur :** DDTM2A

Vue de la laisse - Auteur : DDTM2A
