Commune : **AJACCIO**

Rivière : **Le ruisseau de Cavallu Mortu**

Pont de la Confinia 2 - traversée du Cavallu Mortu #1

Code : DDTM2A-19_S_G8-A

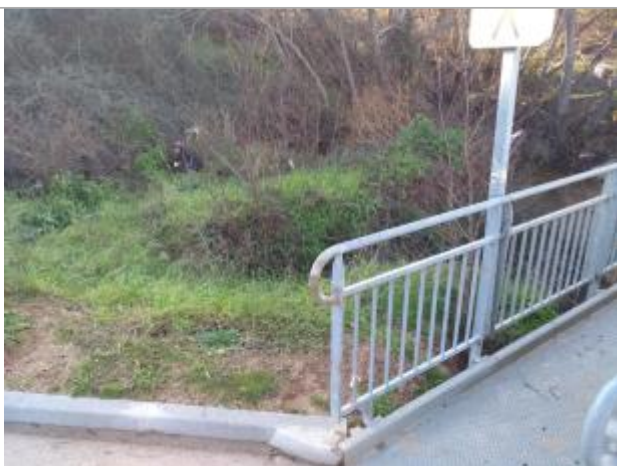
Nature du repère : **Limite au sol**

Commentaires : herbe couchée - bord de crue sur la RD

Vue de la laisse - Auteur : DDTM2A
